HỒ SƠ THIẾT KẾ BẢN VẼ THI CÔNG

DỰ ÁN: TĂNG CƯỜNG CƠ HỘI, NÂNG CAO VỊ THẾ -
GIAI ĐOẠN II

GÓI THẦU: CẢI TẠO NHÀ TRUNG CHUYỂN TRONG BỆNH VIỆN, HỖ TRỢ
PHỤC HỒI CHỨC NĂNG CHO NGƯỜI KHUYẾT TẬT

CÔNG TRÌNH: **TRƯỜNG ĐẠI HỌC Y TẾ CÔNG CỘNG**

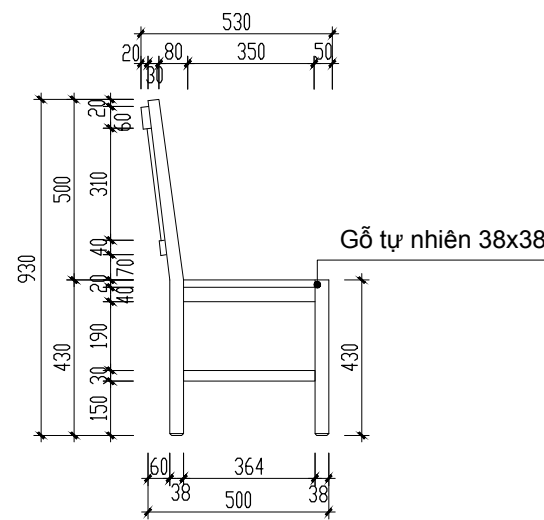
CHI TIẾT GHẾ F7

Nan gỗ 15x20 mm

- + Bàn ăn, bàn OT và ghế làm bằng gỗ tự nhiên, chủng loại và màu sắc có thể thay đổi theo thực tế
- + Khi thi công cần xem các bản vẽ có liên quan và đồng thời kiểm tra lại kích thước thực tế tại công trường để tránh xảy ra sai sót

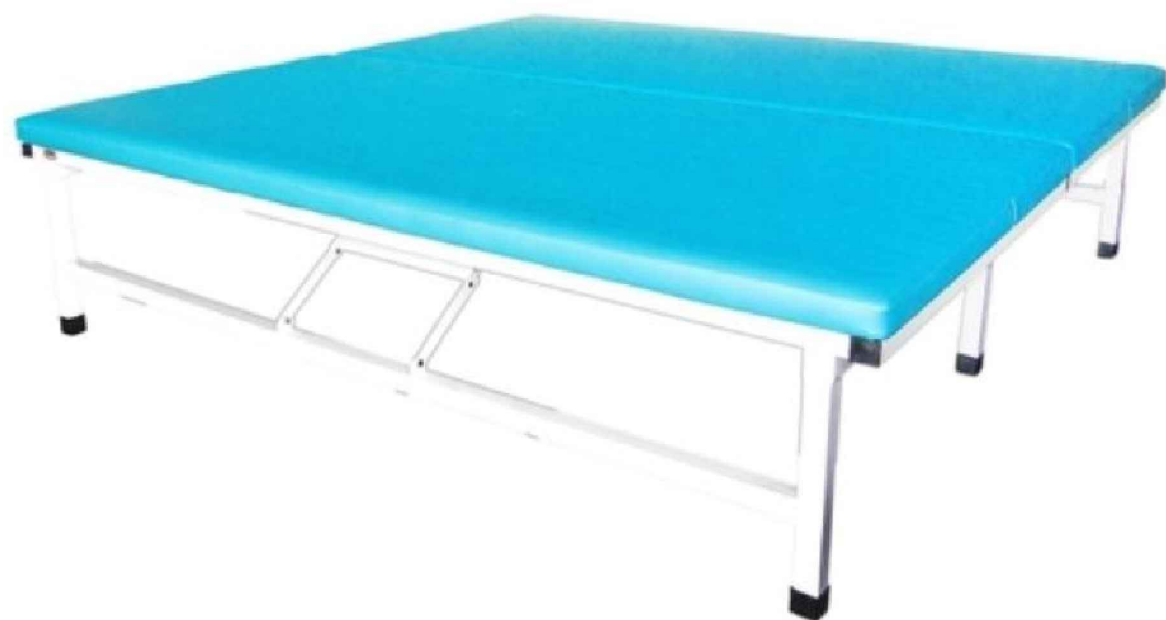
MINH HỌA GIƯỜNG F1

Giường tập PHCN -Bobath (sắt) - có thể xếp gọn

- Khung sườn sắt sơn tĩnh điện, đệm bọc simily

- KT: 200x200x50cm (+/- sai số 5%), đệm dày 5cm

Dùng để tập vật lý trị liệu và phục hồi chức năng cho bệnh nhân. Giường có thể xếp gọn lại dễ dàng.
